# HYDROELEKTRÁRNA KARGI, OPRAVA TUNELU

**Země:** Turecko  
**Klient:** Kargi Kizilirmak Enerji AS  
(Statkraft, Norsko)  
**Rok:** 2016 - 2017

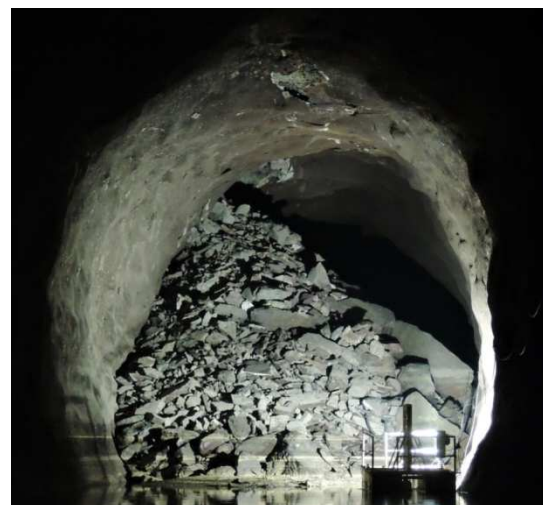
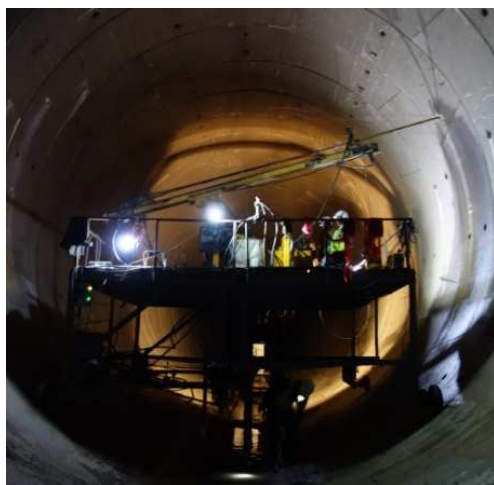
V roce 2015 byla uvedena do provozu vodní elektrárna Kargi na severu Turecka. Součástí elektrárny byl i 12 km dlouhý vodovodní tunel. Dolní (výtoková) část tunelu délky 8 km byla vybudována dvojitým štítem se segmentovým železobetonovým ostěním mocnosti 400 mm s vnitřním průměrem 8,7 m. Vzhledem k problémům s TBM ražbou byla horní (vtoková) část tunelu délky 4 km vybudována metodou Drill and Blast (D&B) s jednoplášťovým ostěním ze stříkaného drátkobetonu. V říjnu 2016 byly v provozovaném tunelu zjištěny výrazné problémy (cca rok po provozování). Provoz elektrárny musel být zastaven a voda z přehrady nad tunelem a z tunelu byla vypuštěna. Následný průzkum odhalil tři velké závaly a řadu dalších poškození části tunelu s ostěním ze stříkaného betonu. Výraznější lokální poruchy byly zjištěny i na segmentovém ostění v dolní části.

- Asistence s průzkumem poškození
- Vyhodnocení důvodů vedoucích ke kolapsům a poškození
- Projekt oprav (zprávy, výkresy, výpočty v programu UnWedge, atd.)
- Trvalá přítomnost na stavbě a kontrola kvality provádění
- Úpravy projektu na stavbě (pomocí technických poznámek)
- Stavební dozor, kontrola souladu s projektem
- Návrh a pravidelné vyhodnocování monitoringu
- Zprávy pro pojišťovnu
